令和4年度
東大寺境内史跡整備第一期計画事業

樹木管理に関する資料

東 大 寺

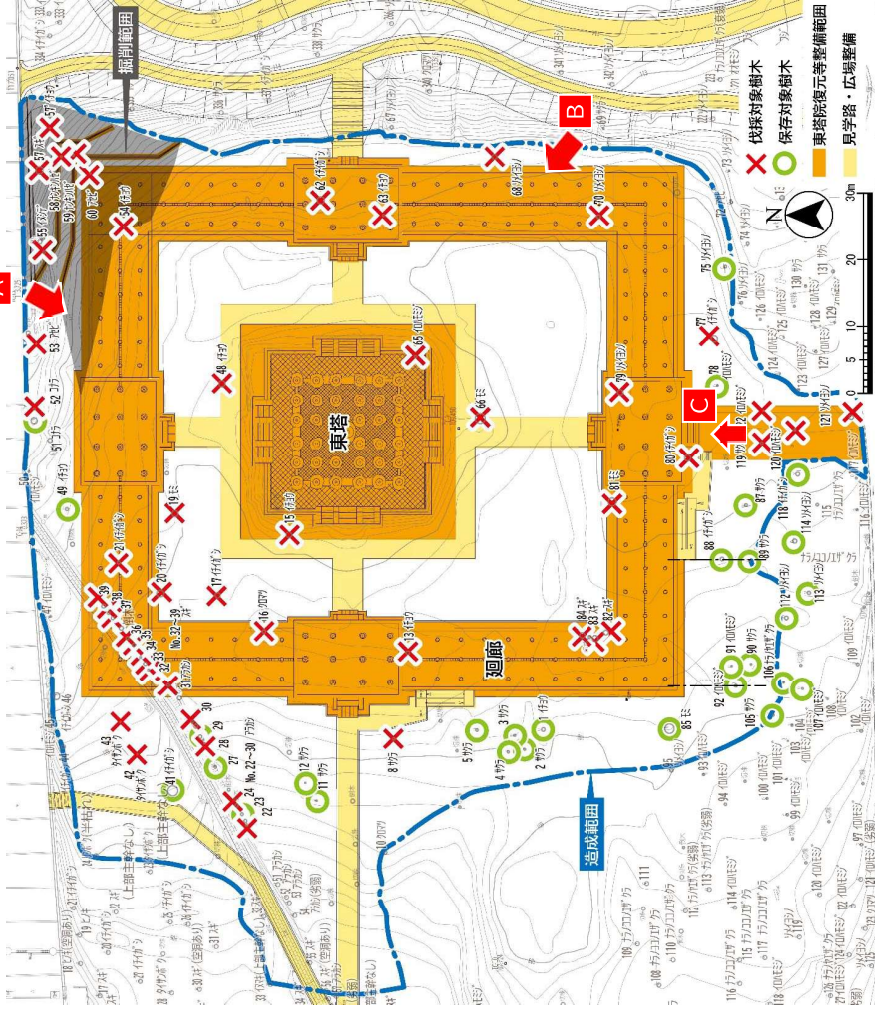
図 2-1 伐採・保存対象樹木位置図

令和3年度と令和4年度に48本の樹木を伐採した。
 (No. 22・24のアラカシは仮囲いの外にあるため、令和5年度以降におこなう造成のすりつけにあわせて伐採する。)

東塔院跡 (内庭および南側参道含む) 50本

伐採対象樹木 34本	記号	番号	樹種	樹高(m)	幹周(m)	枝張(m)	伐採理由
X	X	13	イチヨウ	18.0	1.87	8.0	A
		15	イチヨウ	22.0	2.65	16.0	A
		16	クロマツ	18.0	1.93	10.0	A
		17	イチイガシ	28.0	2.26	14.0	A
		19	モミ	26.0	2.53	10.0	A
		20	イチイガシ	28.0	2.70	18.0	A
		21	イチイガシ	22.0	1.60	10.0	A
		31	アラカシ	20.0	1.29	8.5	A
		32	スギ	17.0	0.89	5.0	A
		33	スギ	23.0	1.68	5.0	A
		34	スギ	11.0	0.74	3.5	A
		35	スギ	25.0	1.63	5.0	A
		36	スギ	25.0	1.40	5.0	A
		37	スギ	25.0	1.70	5.0	A
		38	スギ	21.0	1.23	5.0	A
		39	スギ	24.0	1.95	5.0	A
		48	イチヨウ	25.0	2.74	12.0	A
		54	イチヨウ	17.0	0.80	7.0	A
		60	アセビ	3.0	0.51	2.5	A
		62	イチイガシ	27.0	2.83	22.0	A
		63	イチヨウ	18.0	1.07	8.5	A
		65	イロハモミジ	7.9	1.03	7.5	A
		66	モミ	32.0	4.03	14.0	A
		70	ソメイヨシノ	7.0	1.79	9.0	A
		79	ソメイヨシノ	12.0	2.08	7.5	A
		80	イチイガシ	25.0	2.64	20.0	A
		81	モミ	28.0	3.30	18.0	A
		82	スギ	30.0	2.40	7.5	A
		83	スギ	28.0	2.73	5.5	A
		84	スギ	20.0	2.17	7.5	A
		119	サクラ	12.0	1.19	4.5	A
		120	イロハモミジ	8.3	1.08	8.0	A
		121	ソメイヨシノ	8.5	2.00	5.5	A
		122	イロハモミジ	7.8	0.50	4.0	A

東塔院跡周辺 (すりつけ範囲) 24本

伐採対象樹木 14本	記号	番号	樹種	樹高(m)	幹周(m)	枝張(m)	伐採理由
X	X	8	サクラ	10.0	1.38	18.0	C
		28	アラカシ	20.0	0.83	5.0	C
		30	アラカシ	20.0	2.14	5.0	C
		42	タイサンボク	7.0	0.43	5.0	E
		43	タイサンボク	9.0	0.51	12.0	E
		52	コナラ	12.0	1.23	7.0	D・F
		53	アセビ	2.5	0.56	2.5	G
		55	イヌシデ	17.0	1.34	22.0	H
		57	スギ	32.0	3.07	10.0	H
		57	イチヨウ	11.4	0.72	7.0	H
		58	ナンキンハゼ	19.0	0.94	8.0	I
		59	ナンキンハゼ	18.0	1.18	7.0	I
		68	ソメイヨシノ	7.7	2.07	8.5	J
		77	イチイガシ	23.0	2.93	9.0	E

保存対象樹木 10本

保存対象樹木 10本	記号	番号	樹種	樹高(m)	幹周(m)	枝張(m)	備考
O	O	90	サクラ	10.0	0.80	7.5	
		91	イロハモミジ	6.7	0.62	5.5	
		92	イロハモミジ	7.7	1.50	7.5	
		105	サクラ	8.0	0.91	4.5	
		106	ナラノヤエサクラ	7.3	0.78	8.0	
		107	イロハモミジ	7.4	0.81	4.0	
		112	ソメイヨシノ	12.0	1.74	4.0	
		113	ソメイヨシノ	9.0	1.52	4.0	
		114	ソメイヨシノ	11.0	1.98	4.0	
		118	イチイガシ	14.0	1.75	4.0

凡例一伐採理由

- A 遺構を保存するため
- B 園路整備に近接しており盛土厚の調整が難しいため
- C 密に生育しており生育環境を改善するため
- D 樹木が傾いており倒木の恐れがあるため
- E 廻廊に近接しており盛土厚の調整が難しいため
- F 形状不良のため
- G 生育不良であるため
- H 掘削範囲に近接しており、倒木の恐れがあるため
- I 生育環境を改善するため
- J 遺構(雨落溝)整備に支障となるため

- ※1 園路等施設整備に伴い、施設にかかる枝の剪定が必要
- ※2 二又に分かれる幹のうち細い方は生育環境を改善するため切る
- ※3 雨落溝整備に伴う根の切断と廻廊にかかる枝の剪定が必要

保存対象樹木 16本

保存対象樹木 16本	記号	番号	樹種	樹高(m)	幹周(m)	枝張(m)	備考
O	O	1	イチヨウ	17.0	1.78	8.0	
		2	サクラ	6.0	1.02	16.0	
		3	サクラ	7.0	1.09	10.0	
		4	サクラ	9.0	1.08	14.0	
		5	サクラ	9.0	1.24	10.0	※1
		11	サクラ	6.5	0.62	10.0	
		12	ナラノヤエサクラ	7.0	0.56	8.5	
		23	アラカシ	20.0	1.37	5.0	
		27	アラカシ	22.0	1.07	3.5	
		29	アラカシ	22.0	1.61	5.0	※2
		41	イチイガシ	28.0	3.50	5.0	
		49	イチヨウ	22.0	1.48	7.0	※3
		51	コナラ	27.0	2.62	8.0	
		87	サクラ	14.0	1.21	7.5	
		88	イチイガシ	13.0	1.81	20.0	
		89	サクラ	8.7	0.70	18.0

※写真A~Cの撮影方向は図2-1を参照

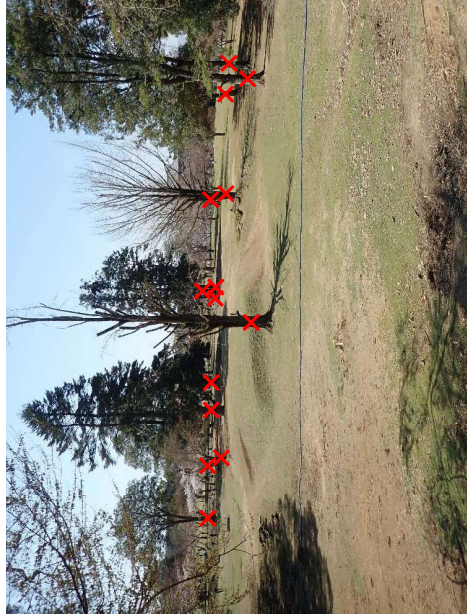
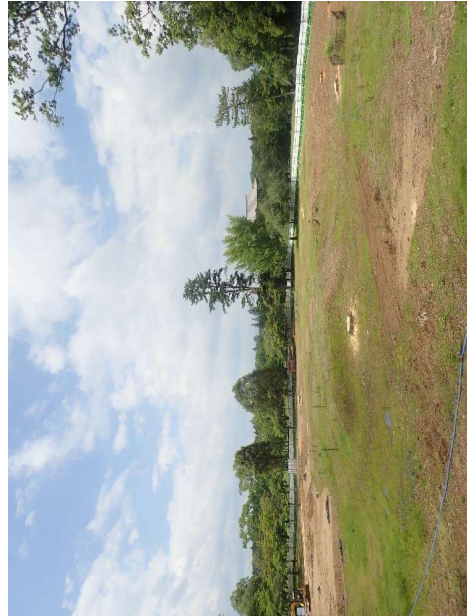
写真A

管理前

管理後

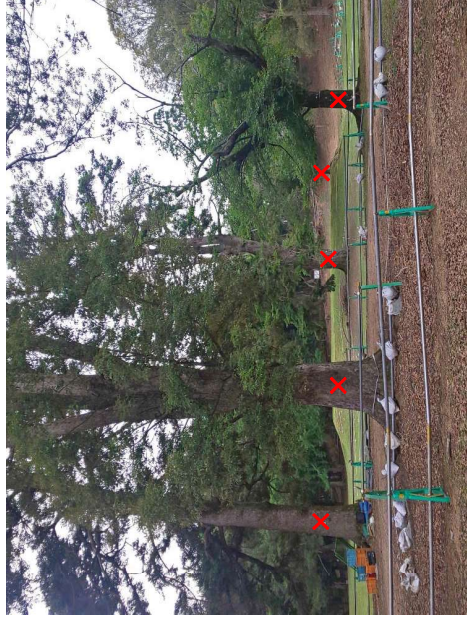
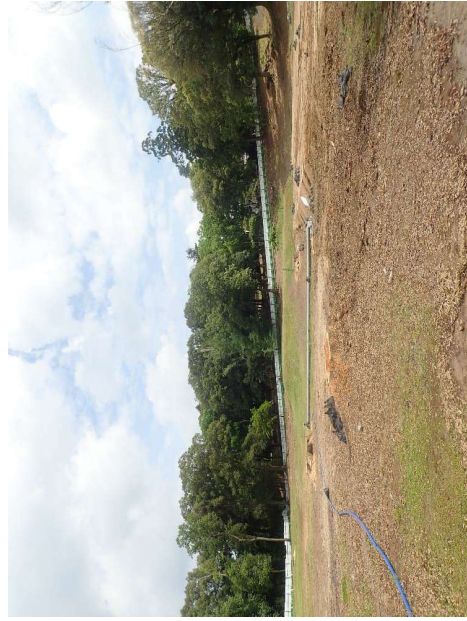
写真C

×は伐採対象樹木
