# I −1 計画地の特性

### (2) 歴史的経緯

### 1)旧公会堂の庭園 (1955~1985年頃)

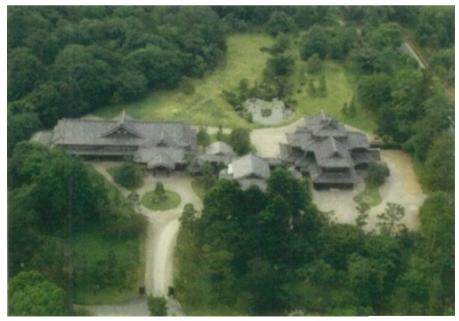
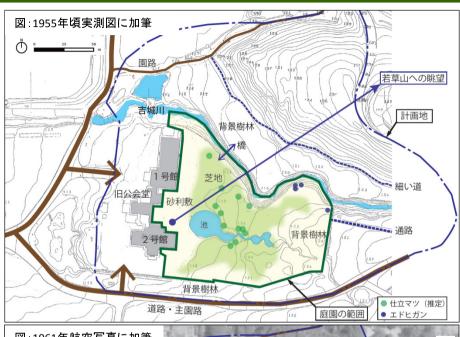
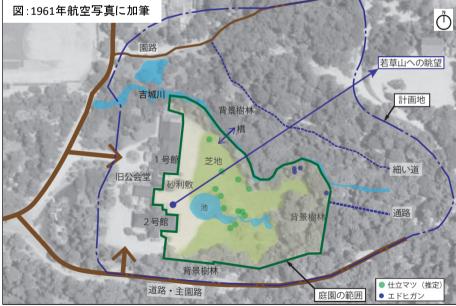
写真:1983年

基本構成	・芝地とひょうたん池を中心に、建築と樹林に囲まれている。 ・主要建築物と池・芝地が一体となっている。	
庭園利用	施設は県民の会議室、集会所、ホールとしての利用のほか、奈良公園の迎賓施設として利用されていた。庭園利用状況は不明。	
眺望	ひようたん池西側からの若草山への眺望が良いほか、旧公会 堂2号館(南側建物)階上からの四方への眺望も魅力。	
植栽	・芝地と仕立てのマツを主体とした植栽。 ・シカが出入りできることから、低木・草本はほぼ無かった。	
園 路	・建築周りの砂利敷きのみで、庭園に園路はない。	
背景部	・背景にはマツやモミの針葉樹が多く見られる。

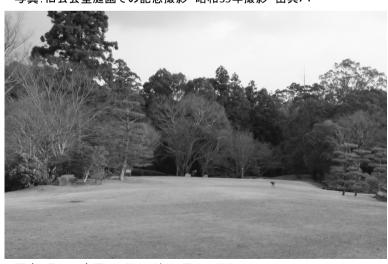
旧公会堂の庭園の主要素は樹林に囲まれた芝地と池、マツ(仕立)であり、主要素は現在の庭園に継承されている。

写真:現在の庭園 上記と近似位置から撮影

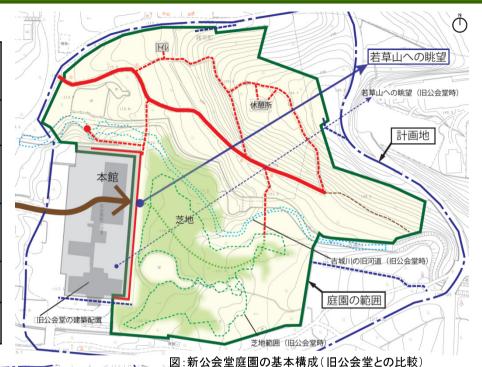
基本構成	吉城川南側:旧公会堂庭園を継承し、吉城川の河道移設により芝地 を広げた。 吉城川北側:散策できる花木林を新たに整備。
庭園利用	庭園は施設利用としてガーデンパーティー等が開催される。 施設利用のない時は一般来園者の散策に利用される。
眺望	・眺望点が北東尾根に近づき、尾根付近の高木が若草山への眺望の支障になりやすくなった。 ・近景として吉城川とその対岸が意識されるようになった。
植栽	吉城川南側:芝地と仕立てのマツを主体とした植栽を継承。 吉城川北側:低木を含む花木を主体にした植栽を整備。 吉城川沿い:モミジを主体に植栽。
園 路	吉城川南側:僅か。建築前面ポーチと吉城川を渡る部分のみ。 吉城川北側:散策のための園路を新たに整備。
背景部	庭園が大きくなり園路等が近接したため、北側から東側にかけて 常緑広葉樹主体の遮蔽植栽を整備。

図:新たに植栽された花木・・吉城川北側に集中

図:モミジ・・吉城川沿いは河道変更に伴う植栽

- ・鹿の入り込まない庭園として一般開放し、 四季の花木と芝生の庭として利用する。
- ・吉城川の法線を変更し、庭園の芝生の 園地を広げる。
- ・現況庭園の南側は、出来るだけ保全する。 【設計意図】
- ・景観演出としてレストランから見える位置 に朱塗りの太鼓橋と滝組を設けた。
- ・山地部分の活用については、樹林越しに 庭園が眺められる位置に、月見の宴や 茶会等にも利用できる休憩所を設けた。

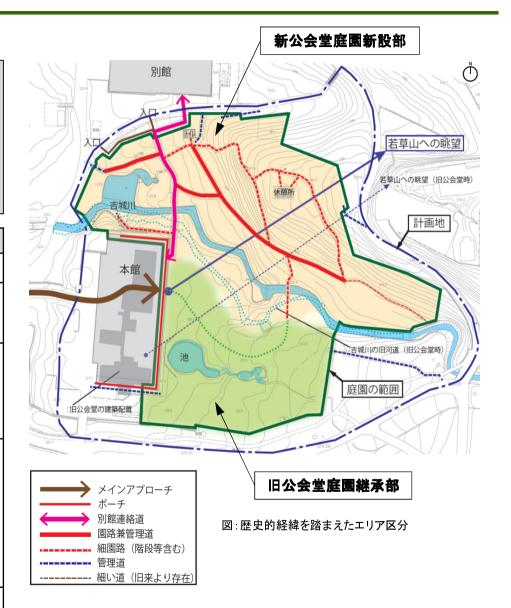
本庭園は、旧公会堂庭園を継承した部分と新公会堂建設時に新設した部分に大別される。基本的な構成要素が異なるため、それぞれに 魅力があり課題が見られる。

旧公会堂庭園継承部	新公会堂庭園新設部
整備期	旧公会堂と一体に整備。	新公会堂建設に伴い整備。
植栽	芝地と仕立てのマツを主体 とした植栽を継承。	低木を含めた花木を主体 にした植栽。 吉城川沿いはモミジが主。
園路	基本的に園路は無い。	散策のための園路が巡らされている。 園路の多くは、幅員は異なるが旧来からの道に沿って配置されている。
眺望	本館前から若草山への眺望が大きな魅力。 但し新公会堂整備により眺望点が北東尾根に近づき、 尾根付近の大高木が支障となりやすくなった。また、近景として吉城川が意識されるようになった。	特筆するものではないが、 休憩所付近から奈良盆地や 本館大屋根が望める状況に ある。
背景	北東尾根から若草山が背景 となっている。	春日大社の社叢林や春日 山が背景となっている。
