# 参考事例 「福岡市中央卸売市場 青果市場（ベジフルスタジアム）」

## 1 施設整備の概要

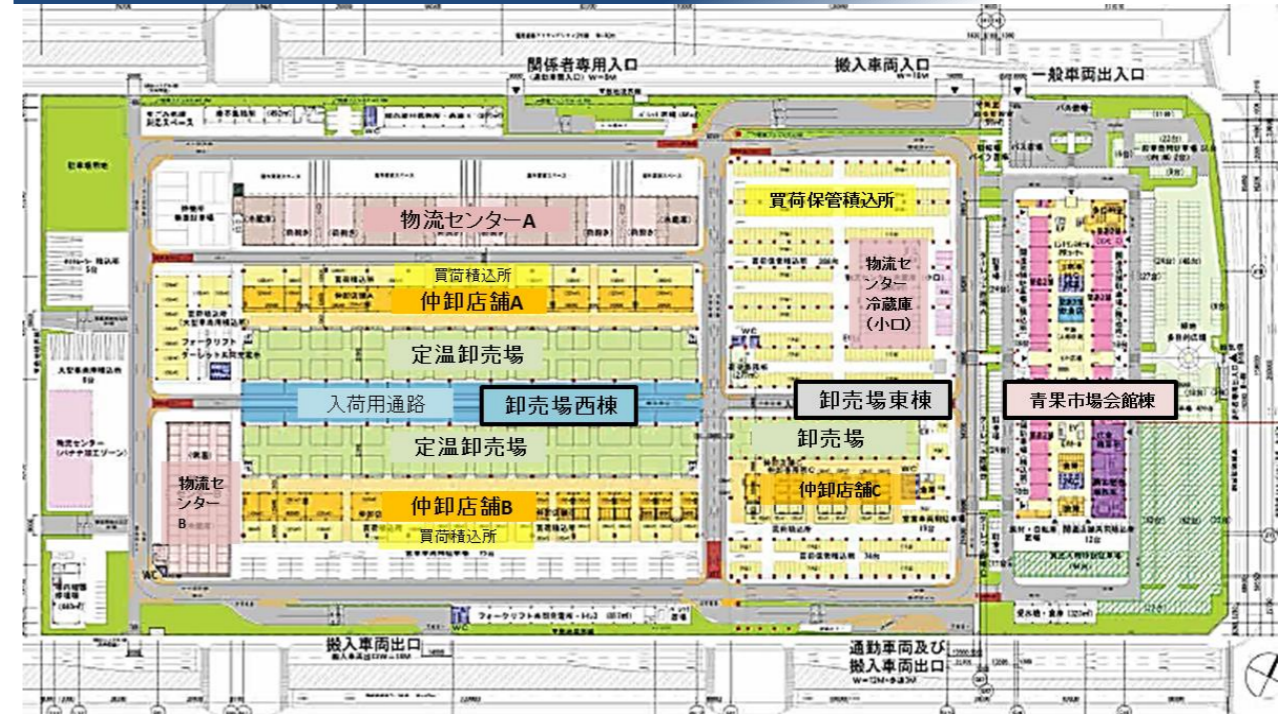
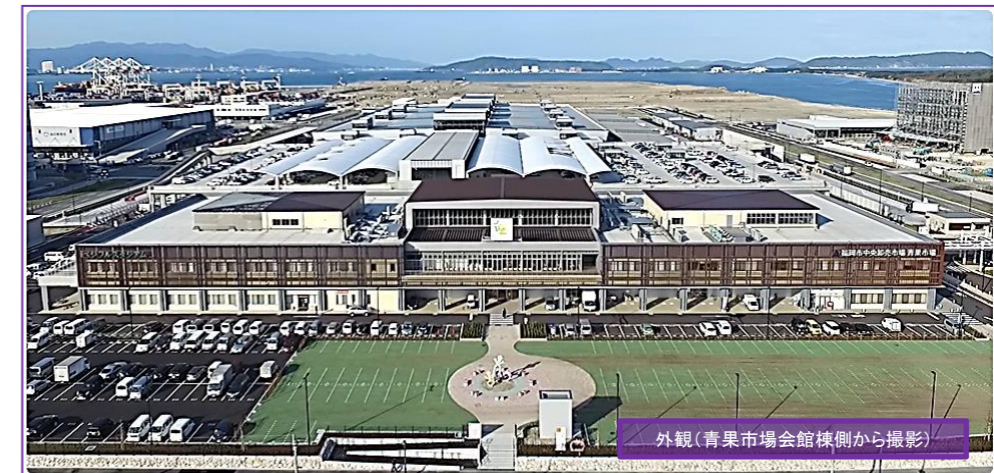
## 3 施設配置

- 取引形態に併せて施設を区分
  - 卸売場西棟…相対取引を中心とした大量物流に対応
  - 卸売場東棟…セリを中心とした小売業者等に対応
- 効率性や安全性を考慮したコンパクトな施設計画
  - 入荷用通路から買荷積込所までを一つの建物に集約（物流動線の明確化及び短縮化）
  - 入荷から配送までの流れ（物流動線）が効率的になるように配置
  - 冷蔵庫（物流センター：業界自主整備施設）を卸売場に隣接させ、3カ所に分散して配置
  - 卸売場棟西棟に10トントラック20台が同時に荷下ろし可能な入荷用通路を配置（幅員20m、延長220m）
- コールドチェーンの充実
  - 卸売場の大半を密閉式の定温卸売場（業界自主整備）として整備
- 市場会館棟と多目的広場を一体的に配置
  - 市場会館棟内の関連事業者店舗に接続したイベント開催可能な多目的広場を整備
- 低炭素化・環境保全の取組
  - フォークリフト、ターレット用の共同充電設備を設置
  - 大規模太陽光発電設備の設置
  - 生ゴミ再資源化
- 入退場管理システムの導入
  - IDカードを車内からかざすことで自動的にゲートが開くコインパーキング方式のシステムを採用
- 自然災害への対策
  - 主要施設の高い耐震性を確保
  - 集中豪雨にも対応できる雨水排水計画（雨水一時貯留槽の設置等）
