# 県道王寺三郷斑鳩線(三郷町立野南1丁目)の道路変状について(9月末時点)

## 1. 現状(9月末)についてのご報告

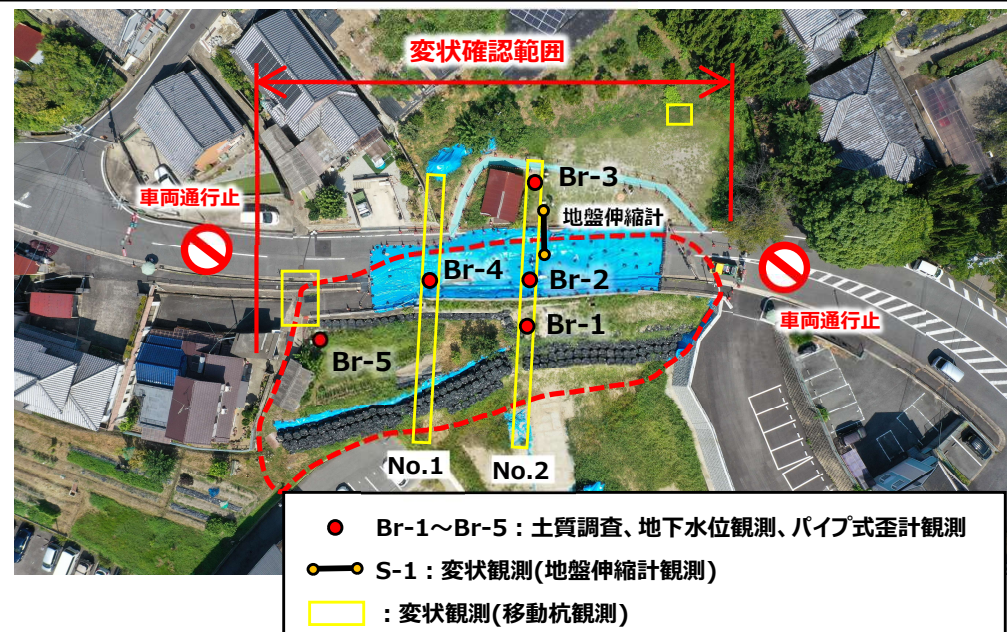
- ・道路変状の進行は、ありません。
- ・引き続き、観測調査を継続実施し、変状について監視していきます。
- ・調査結果を基に、年内を目処に復旧工事に必要となる設計を進めています。

#### ①土質調査(※1)：調査完了

#### ②地下水位観測調査(※2)：地表面から2～3mの位置で確認

#### ③変状観測調査(移動杭観測)(※3)：ほぼ変状なし

#### ④変状観測調査(地盤伸縮計観測)(※4)：ほぼ変状なし

#### ⑤パイプ式歪計観測調査(※5)

：大雨が降った日に、地中から約5mの深さで、わずかに動きを観測。  
地表面にほとんど動きがないことから、道路が崩れる心配はありません。
